## Property Damage HD Menabrak Tanggul (Micro Sleep)

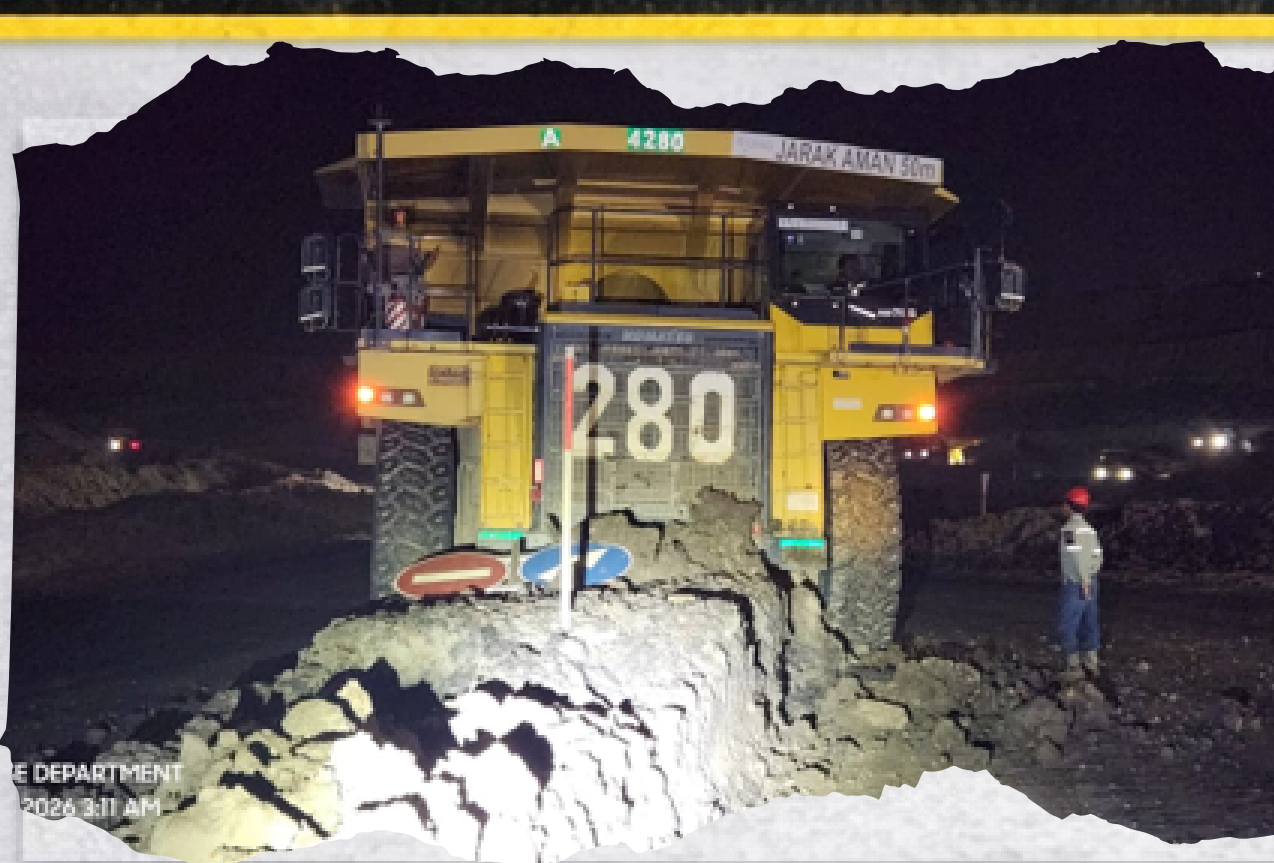
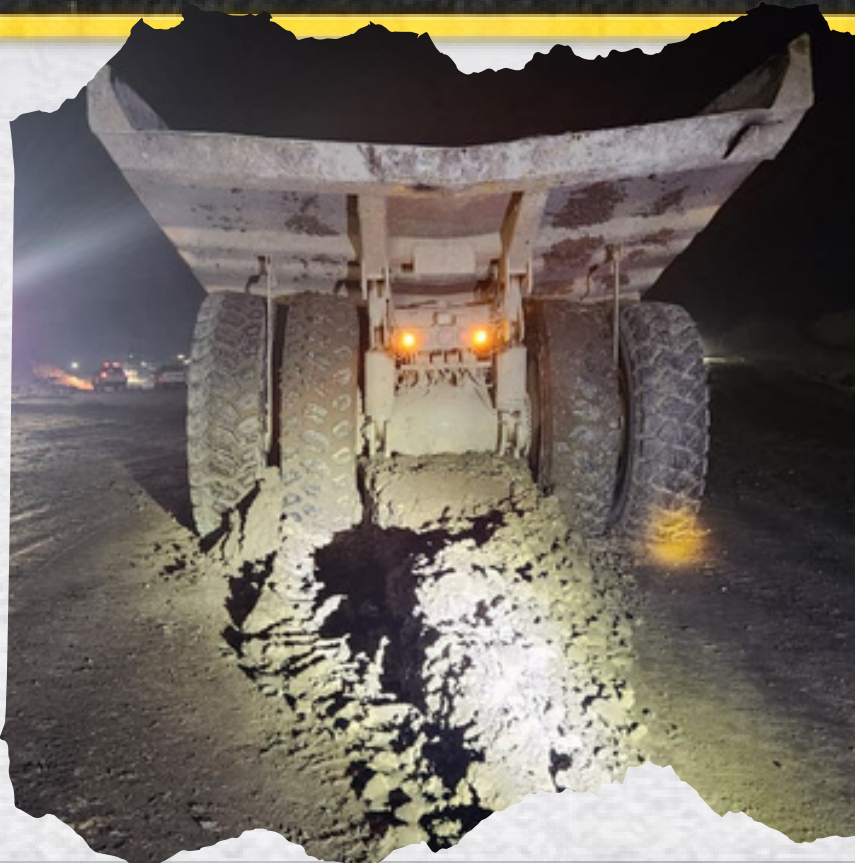
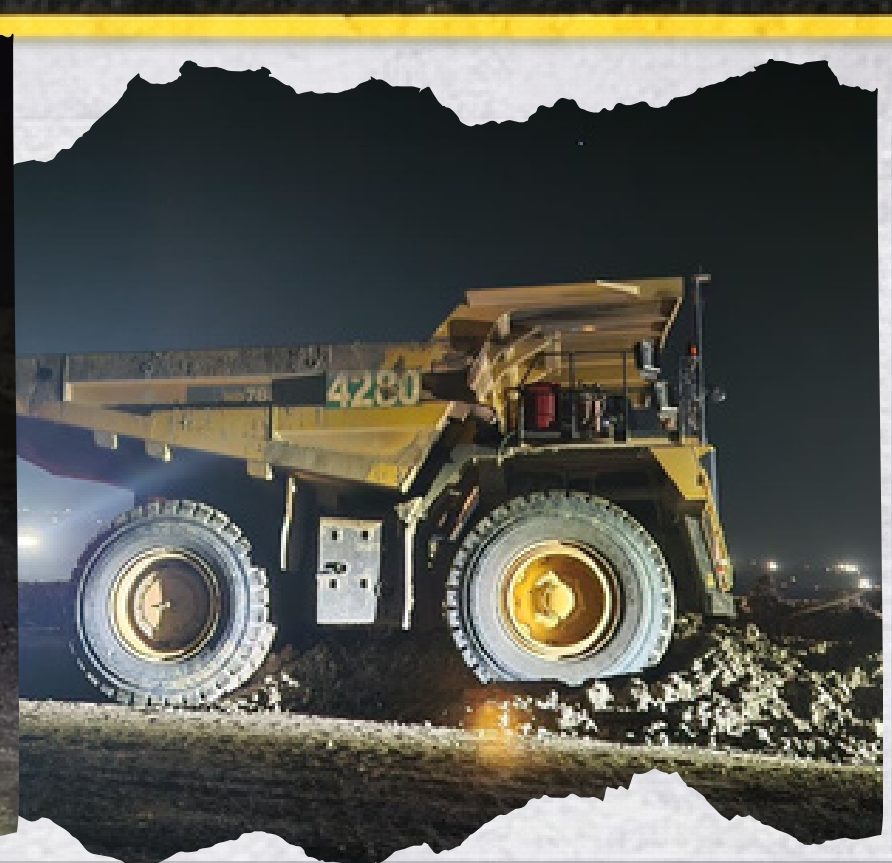
Pada Minggu, 13 September 2026 shift 2, Sdr. Ilham Setyawan mengoperasikan unit HD 4280 dan melakukan P2H pada awal shift. Sdr. Ilham Setyawan mendapatkan arahan (settingan) untuk loading di Exca 2148 area Sport 2 RML. Sdr. Ilham Setyawan melakukan aktivitas loading, travel, dan dumping hingga jam istirahat pukul 00.00 WITA, lalu beristirahat di area disposal. Pada pukul 01.00 WITA, Sdr. Ilham Setyawan dibangunkan oleh pengawas dan melanjutkan travel ke front, kemudian loading kembali pada pukul 01.26 WITA. Sekitar pukul 02.30 setelah dumping di area disposal, Sdr. Ilham Setyawan melaporkan ritase melalui WhatsApp dan melanjutkan travel ke front. Sesampainya di simpang RL +10, Sdr. Ilham Setyawan mengalami microsleep sehingga menabrak tanggul median jalan. Selanjutnya, Sdr. Ilham Setyawan melaporkan kejadian tersebut kepada atasan.

1. Driver HD 4280 Mengalami Micro Sleep
2. Kondisi Fatigue Alarm yang rusak

1. Memberikan sanksi administratif sesuai Peraturan (Komdis)
2. Melakukan respon check unit HD pada periode jam 01.30–04.30 WITA
3. Melakukan inspeksi dan pengecekan fungsi fatigue alarm pada unit HD
